# APRENDIZAJE ACCIDENTE DE ALTO POTENCIAL

Operación de equipos pesados  
Centinela | 12/09/2024

## CAEX se volcó por el talud

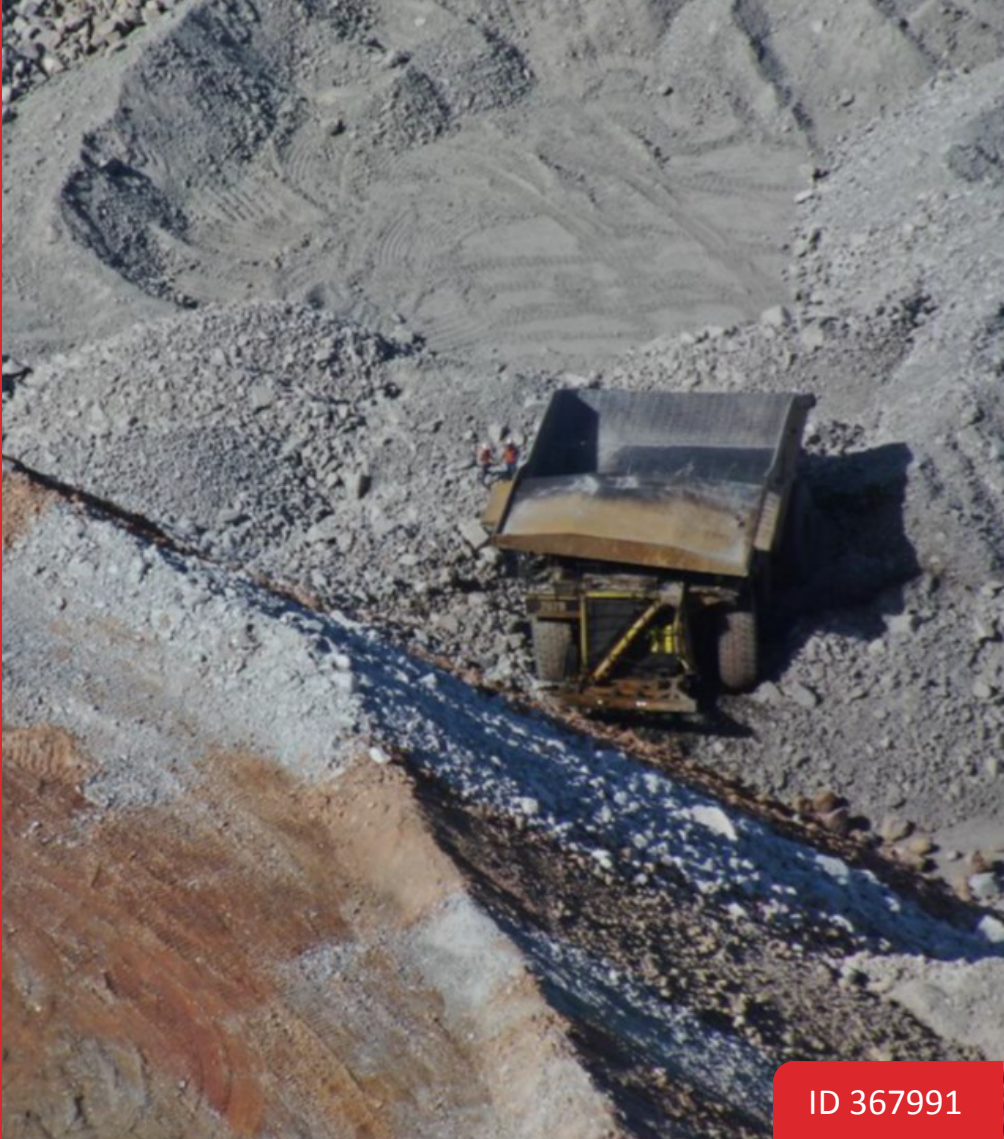
Un CAEX descargaba material en el botadero Andesita, sobrepasó el pretil y se volcó por el talud 30 metros. El trabajador resultó con contusiones leves.

- 1 El operador del CAEX ingresó en forma diagonal al pretil del botadero.
- 2 El operador del CAEX utilizó el pretil del botadero como tope.
- 3 El pretil de contención no cumplía con las especificaciones técnicas de diseño.

- ✓ Ingresar perpendicular al pretil del botadero.
- ✓ Utilizar el pretil como referencia y no como tope.
- ✓ Construir los pretils de seguridad de acuerdo con el diseño.
- ✓ Realizar la maniobra de acuatamiento bajo la velocidad permitida (8 km/h).
- ✓ Construir los botaderos de acuerdo con el estándar (pendiente en el borde de +3% en los últimos 10 metros).
